## INGATLAN ÉRTÉKBECSLŐ JELENTÉS

3163 Karancsság, Kossuth út 120/A.sz. alatti  
volt orvosi rendelő piaci értékéről  
Hrsz.: 390/A.

Készítette : Rátkai Béla ingatlanvagyon - értékelő  
Készült 3 példányban : 2.sz. példány  
Az értékbecslés fordulónapja : 2025.02.19.  
A készítés időpontja : 2025.02.21.

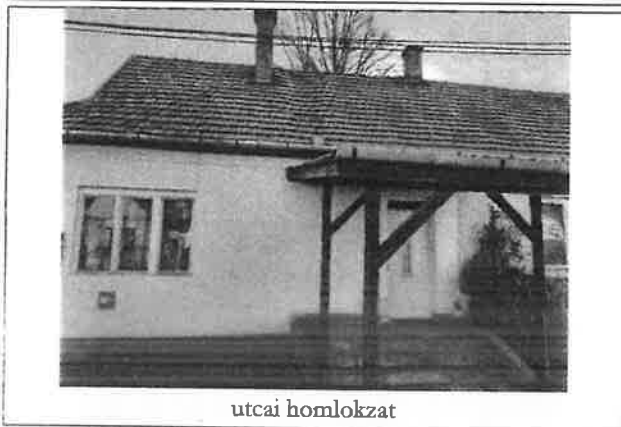
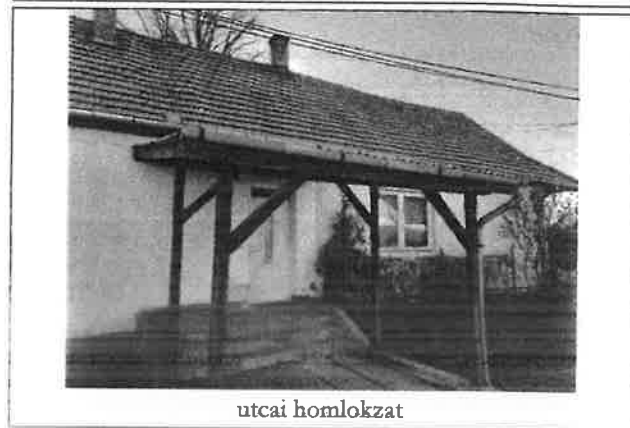
| 4./ Teherhordó szerkezetek, tetőzet, homlokzati és belső nyílászárók. | Feltételezhetően terméskő sávalap, falazott km téglá és vegyes teherhordó szerkezet, fa földem, fa nyeregtető cserépfedés, fa szerkezetű homlokzati nyílászárók, fa szerkezetű belső nyílászárók. |

utcai homlokzat

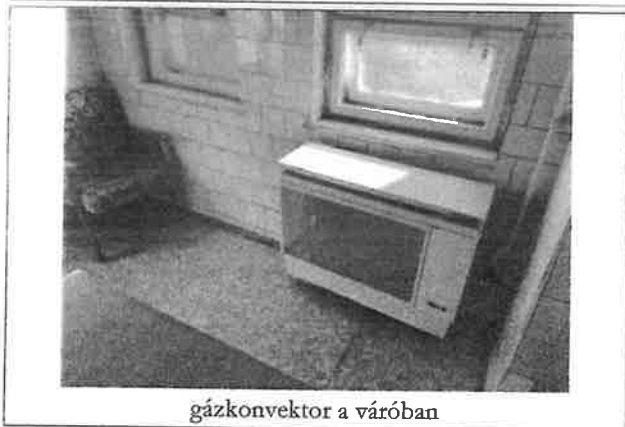
| 7./ Fűtés, hűtés, és melegvízellátás. | Gázkonvektorokkal megoldott a rendelőben és a váróban. A meleg vízellátás villanybojlerrel megoldott. |

gázkonvektor a váróban

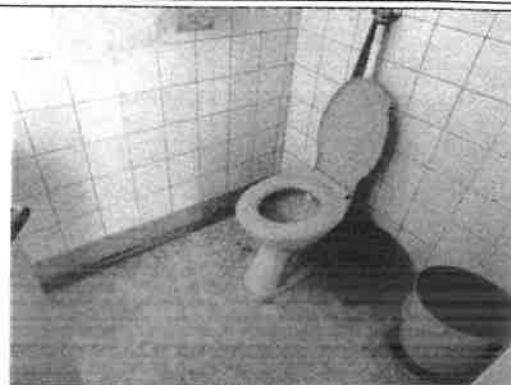
| 6./ Vizes helyiségek burkolatai és berendezései. | A rendelőben mosogató és csaptelep van, a wc helyiségben wc berendezés, az oldalfalon csempe burkolattal, a funkcionak megfelelő berendezésekkel és szerelvényezéssel készültek. |

wc helyiség
